Тепловизионное обследование ограждающих конструкций

Фирма	Sohranim-teplo.ru	
		Телефон: +7 (967) 224-58-19 Электронн info@sohranim-teplo.ru ая почта:
Прибор	testo 875-2	Серийный 2396452 №:
Заказчик	ДискоБар СТОЙКА	Место измерения: г. Москва, ул. Крылатская, д. 33/1 Дата измерений: 27.10.2014

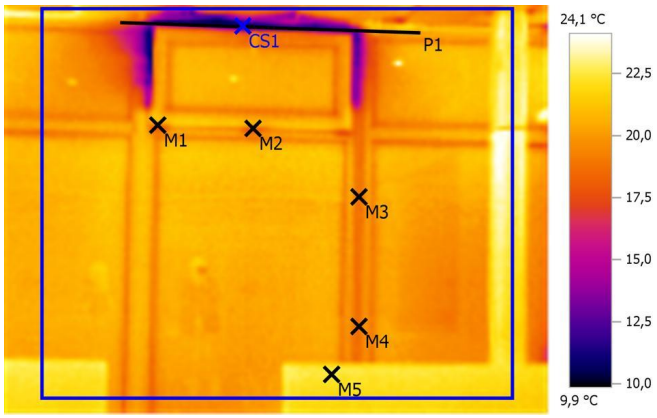
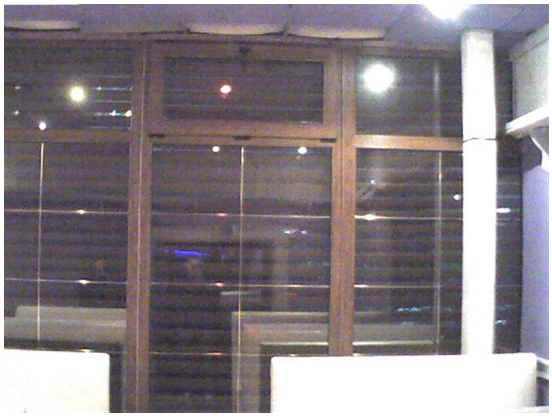
Файл:	IV_01425.BMT			**Дата:**	27.10.2014
Тип объектива:	Стандартный 32°	**Серийный номер объектива:**	20314357	**Время:**	23:30:22

Примечания:
Дефект уплотнения оконного блока

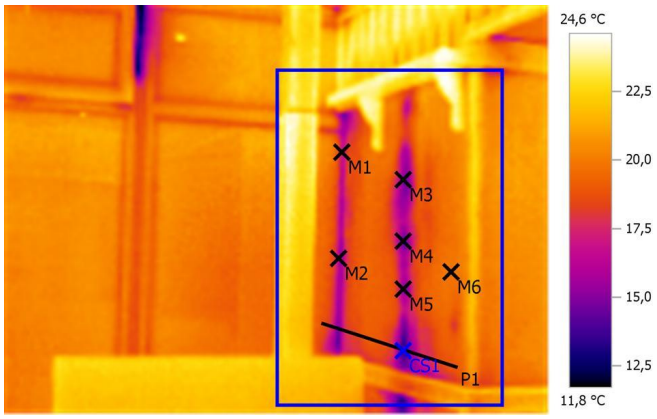
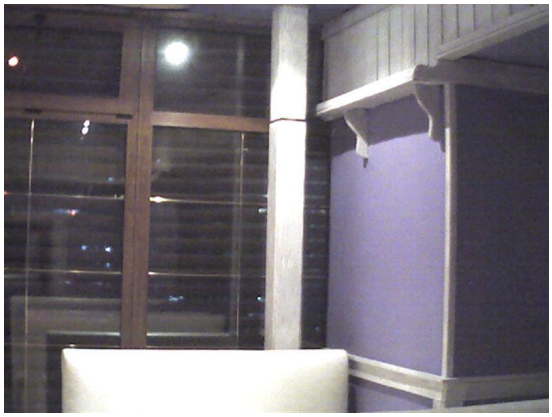
Файл:	IV_01426.BMT			**Дата:**	27.10.2014
Тип объектива:	Стандартный 32°	**Серийный номер объектива:**	20314357	**Время:**	23:30:39

Примечания:
Промерзание участка стены

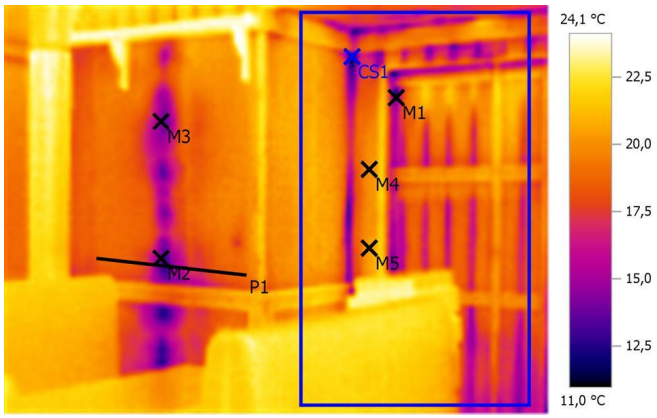
Файл:	IV_01428.BMT			**Дата:**	27.10.2014
Тип объектива:	Стандартный 32°	**Серийный номер объектива:**	20314357	**Время:**	23:31:11

Примечания:
Промерзание участка стены и дверного проема

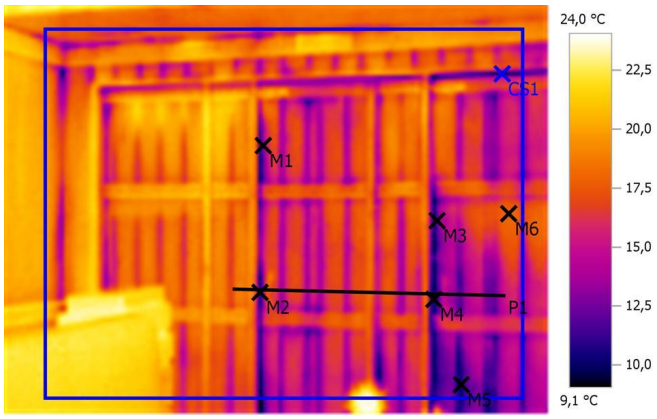
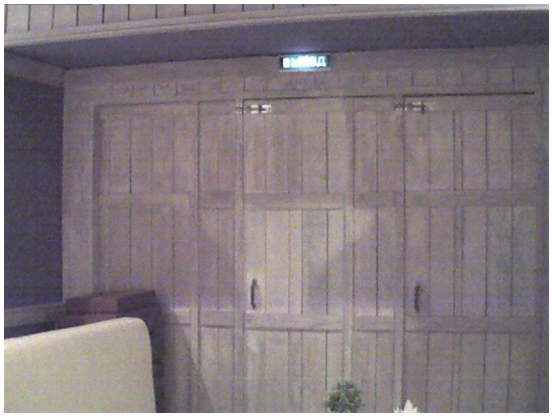
Файл:	IV_01429.BMT			**Дата:**	27.10.2014
Тип объектива:	Стандартный 32°	**Серийный номер объектива:**	20314357	**Время:**	23:31:22

Примечания:
Недостаточное утепление двери

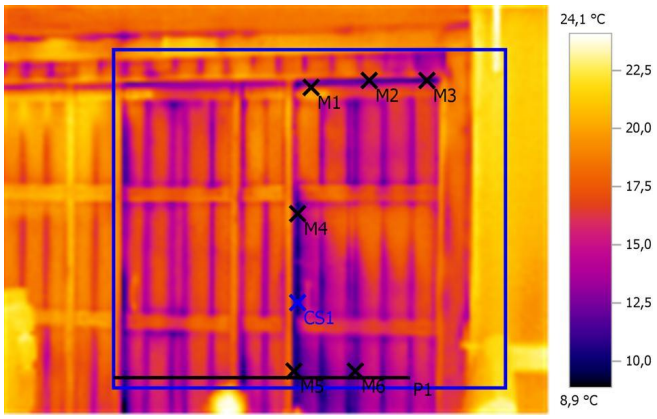
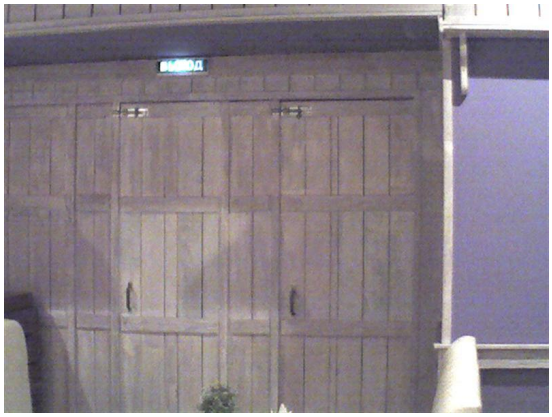
Файл:	IV_01430.BMT			**Дата:**	27.10.2014
Тип объектива:	Стандартный 32°	**Серийный номер объектива:**	20314357	**Время:**	23:31:27

Примечания:
Недостаточное утепление двери

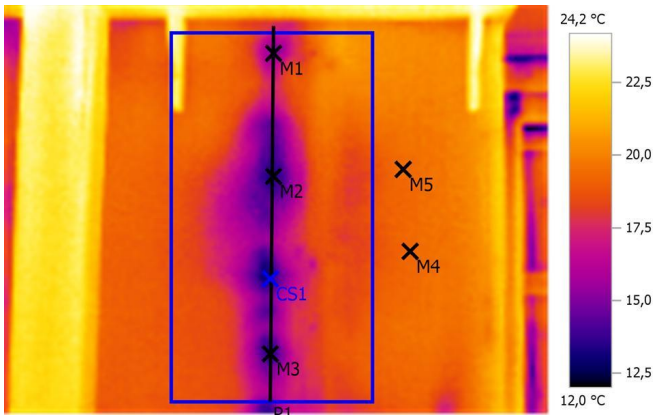
Файл:	IV_01431.BMT			**Дата:**	27.10.2014
Тип объектива:	Стандартный 32°	**Серийный номер объектива:**	20314357	**Время:**	23:32:15

Примечания:
Промерзание участка стены

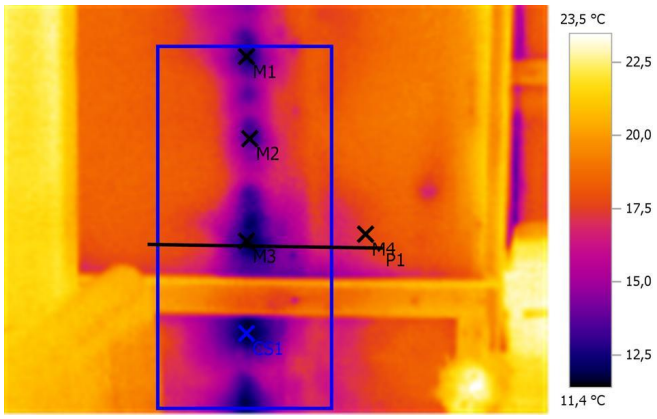
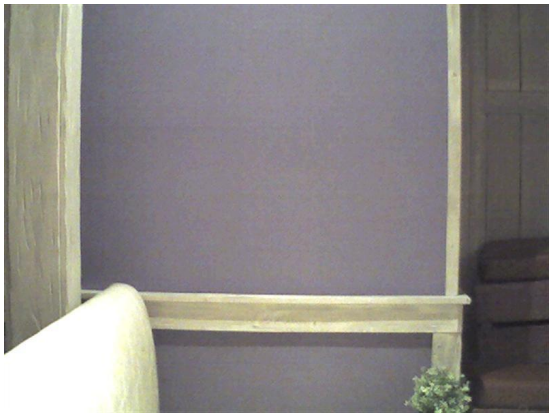
Файл:	IV_01432.BMT			**Дата:**	27.10.2014
Тип объектива:	Стандартный 32°	**Серийный номер объектива:**	20314357	**Время:**	23:32:29

Примечания:
Промерзание участка стены

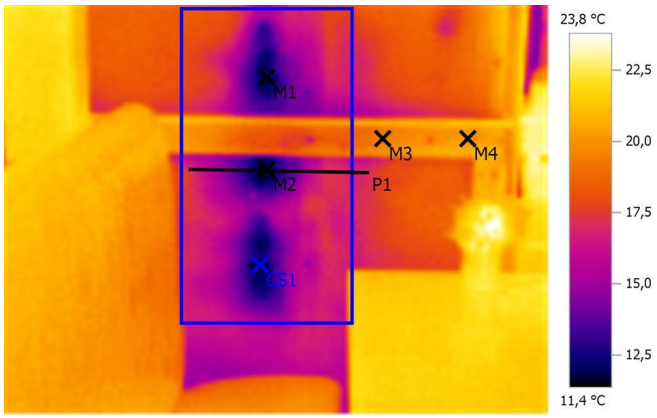
Файл:	IV_01433.BMT			**Дата:**	27.10.2014
Тип объектива:	Стандартный 32°	**Серийный номер объектива:**	20314357	**Время:**	23:32:33

Примечания:
Промерзание участка стены

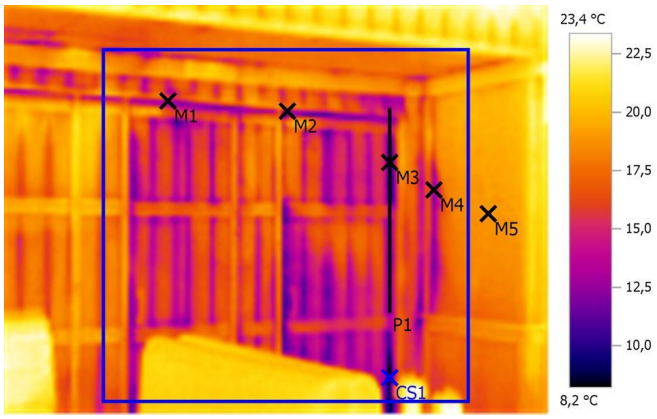
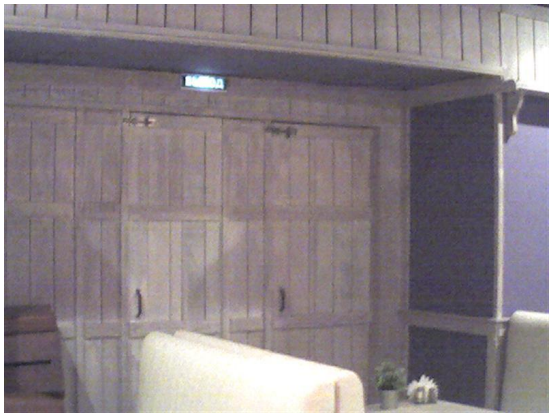
Файл:	IV_01437.BMT			**Дата:**	27.10.2014
Тип объектива:	Стандартный 32°	**Серийный номер объектива:**	20314357	**Время:**	23:33:22

Примечания:
Недостаточное утепление двери

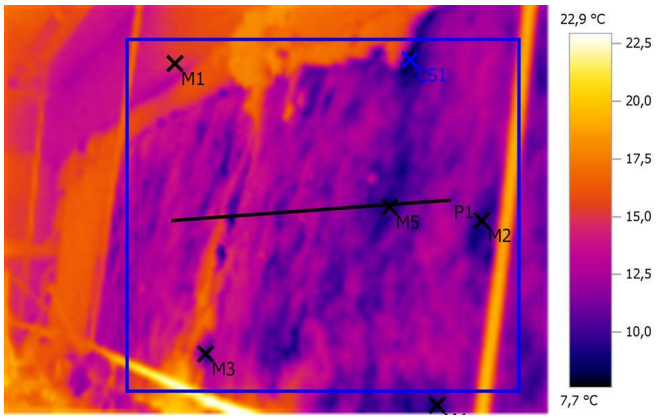
Файл:	IV_01439.BMT			**Дата:**	27.10.2014
Тип объектива:	Стандартный 32°	**Серийный номер объектива:**	20314357	**Время:**	23:36:36

Примечания:
Недостаточное утепление надпотолочного пространства

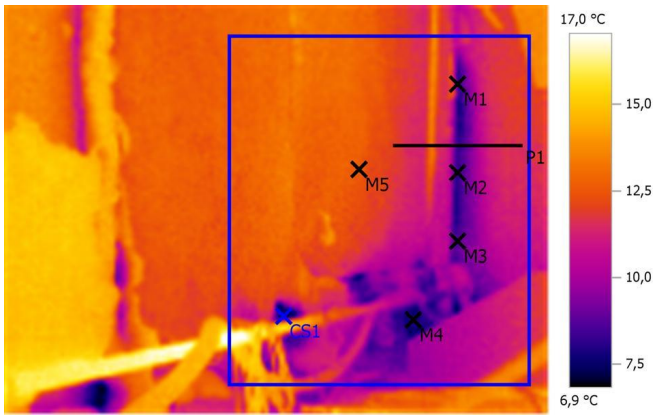
Файл:	IV_01440.BMT			**Дата:**	27.10.2014
Тип объектива:	Стандартный 32°	**Серийный номер объектива:**	20314357	**Время:**	23:36:51

Примечания:
Недостаточное утепление надпотолочного пространства

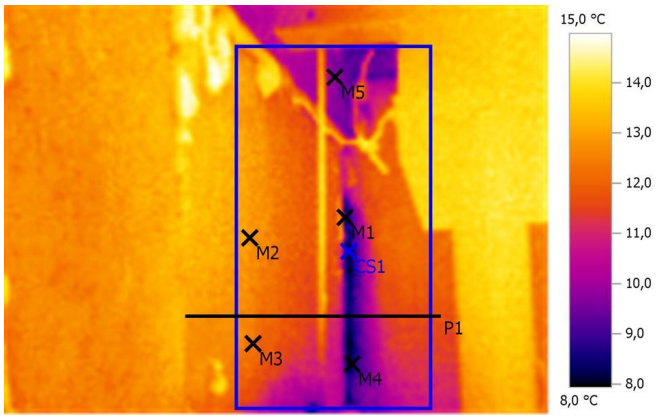
Файл:	IV_01441.BMT			**Дата:**	27.10.2014
Тип объектива:	Стандартный 32°	**Серийный номер объектива:**	20314357	**Время:**	23:37:03

Примечания:
Недостаточное утепление надпотолочного пространства

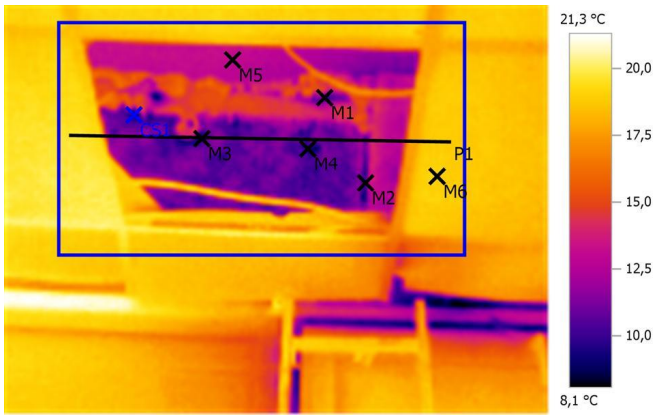
Файл:	IV_01445.BMT			**Дата:**	27.10.2014
Тип объектива:	Стандартный 32°	**Серийный номер объектива:**	20314357	**Время:**	23:40:31

Примечания:
Недостаточное утепление надпотолочного пространства

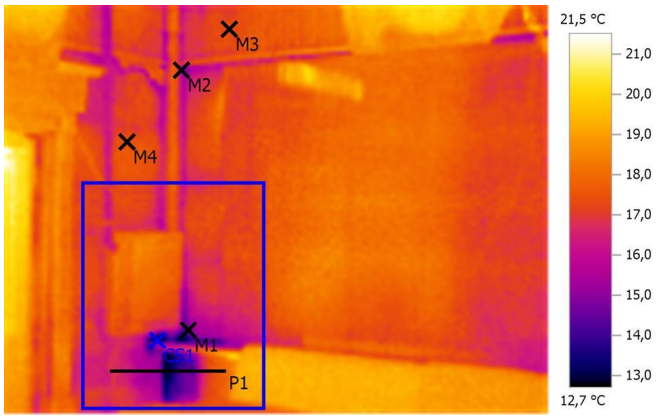
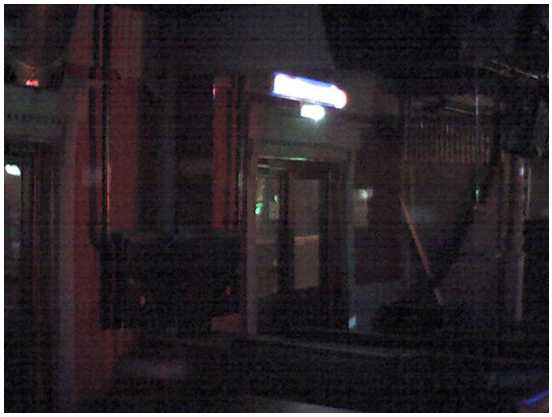
Файл:	IV_01448.BMT			**Дата:**	27.10.2014
Тип объектива:	Стандартный 32°	**Серийный номер объектива:**	20314357	**Время:**	23:42:19

Примечания:
Промерзание участка стены

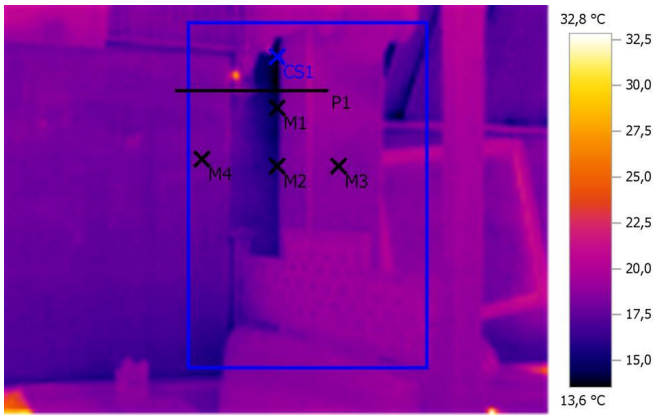
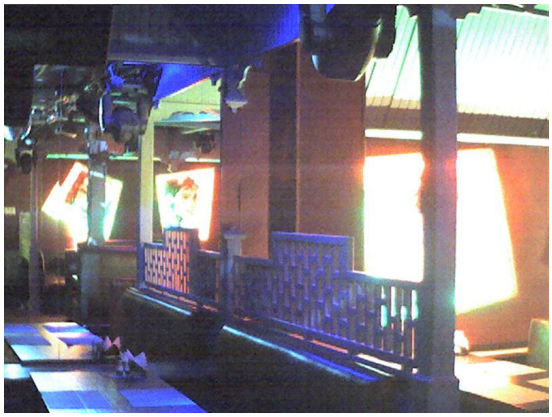
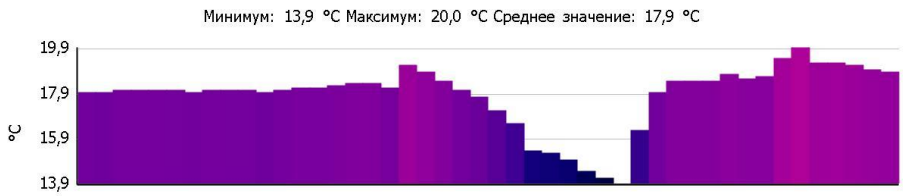
Файл:	IV_01449.BMT			**Дата:**	27.10.2014
Тип объектива:	Стандартный 32°	**Серийный номер объектива:**	20314357	**Время:**	23:42:31

Примечания:
Дефектов не выявлено

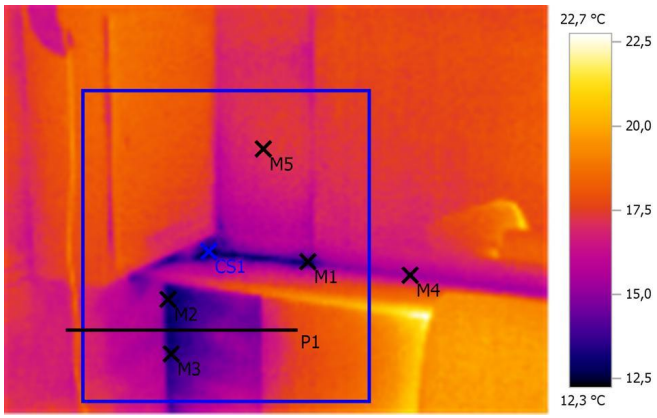
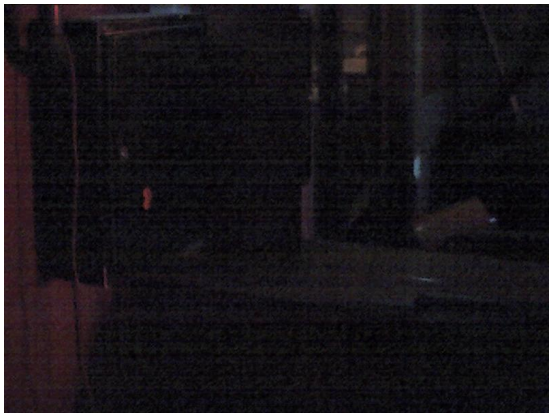
Файл:	IV_01451.BMT			**Дата:**	27.10.2014
Тип объектива:	Стандартный 32°	**Серийный номер объектива:**	20314357	**Время:**	23:43:22

Примечания:
Промерзание участка стены

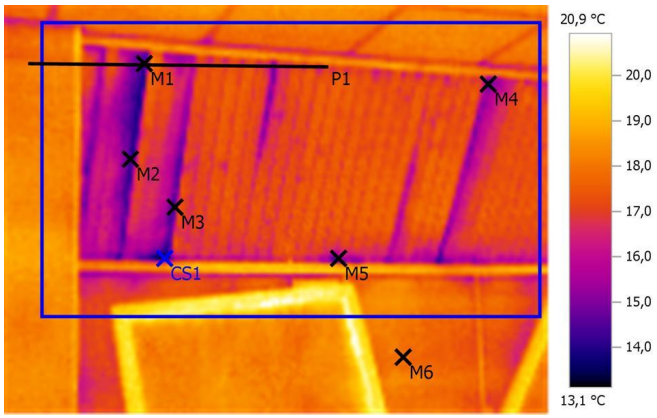
Файл:	IV_01452.BMT			**Дата:**	27.10.2014
Тип объектива:	Стандартный 32°	**Серийный номер объектива:**	20314357	**Время:**	23:44:08

Примечания:
Незначительное ромерзание участка стены

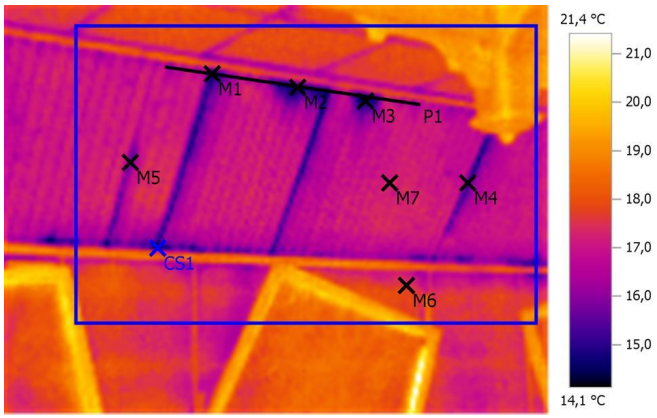
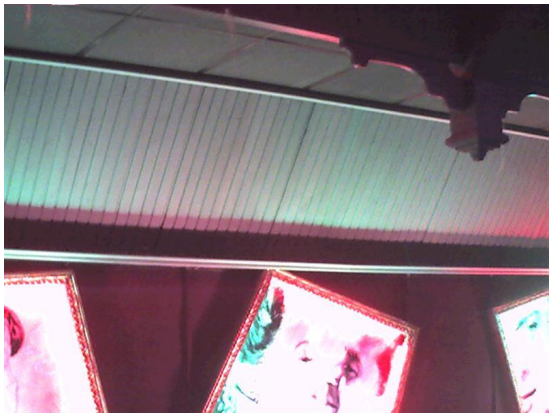
Файл:	IV_01453.BMT			**Дата:**	27.10.2014
Тип объектива:	Стандартный 32°	**Серийный номер объектива:**	20314357	**Время:**	23:44:11

Примечания:
Незначительное ромерзание участка стены

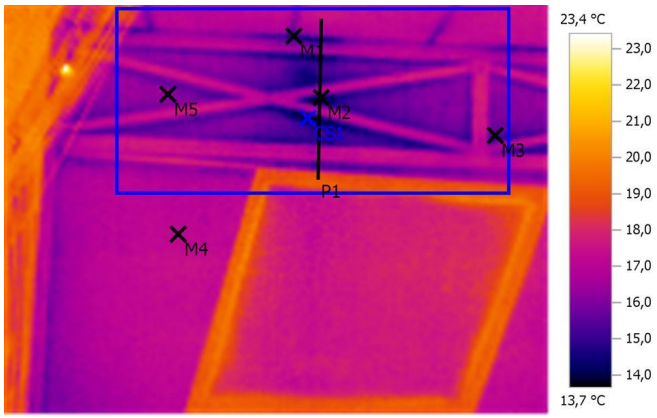
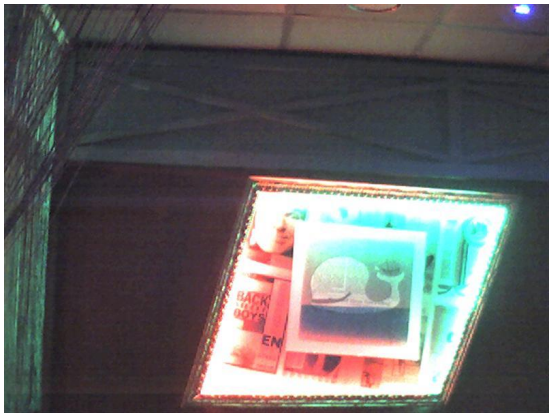
Файл:	IV_01455.BMT			**Дата:**	27.10.2014
Тип объектива:	Стандартный 32°	**Серийный номер объектива:**	20314357	**Время:**	23:44:35

Примечания:
Незначительное ромерзание участка стены

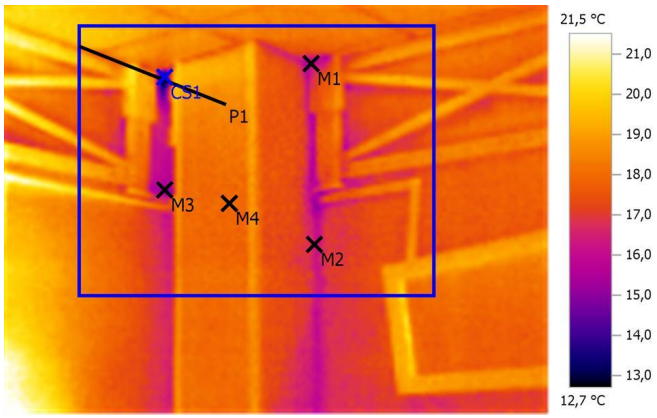
Файл:	IV_01457.BMT			**Дата:**	27.10.2014
Тип объектива:	Стандартный 32°	**Серийный номер объектива:**	20314357	**Время:**	23:44:58

Примечания:
Незначительное ромерзание участка стены

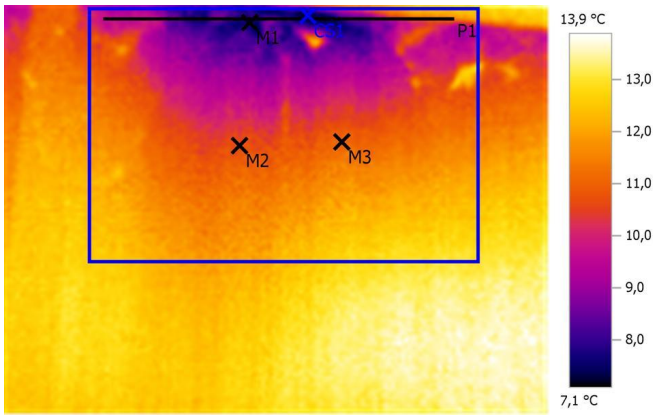
Файл:	IV_01460.BMT			**Дата:**	27.10.2014
Тип объектива:	Стандартный 32°	**Серийный номер объектива:**	20314357	**Время:**	23:50:34

Примечания:
Дефект утепления стены. (Надпотолочное пространство)

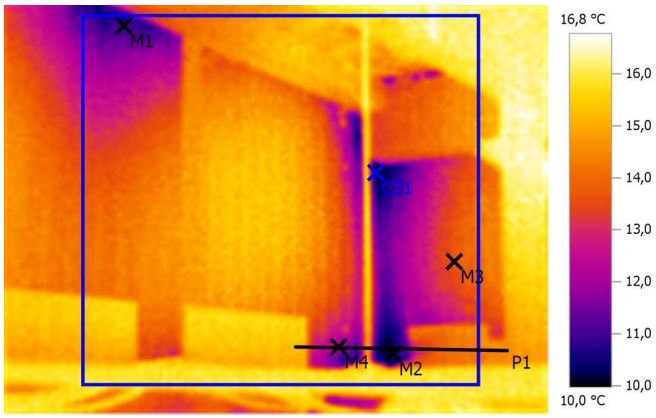
Файл:	IV_01461.BMT			**Дата:**	27.10.2014
Тип объектива:	Стандартный 32°	**Серийный номер объектива:**	20314357	**Время:**	23:50:55

Примечания:
Дефект утепления стены. (Надпотолочное пространство)

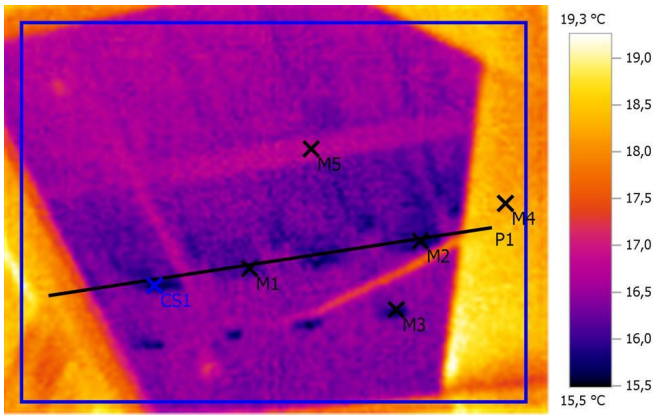
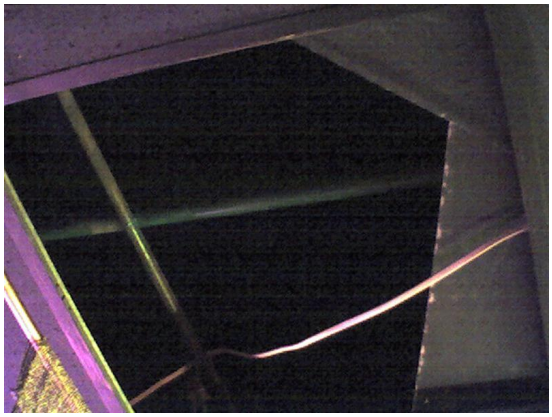
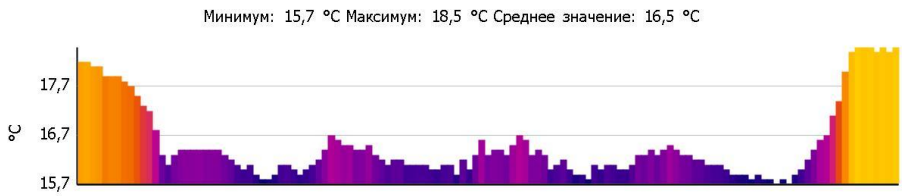
Файл:	IV_01462.BMT			**Дата:**	27.10.2014
Тип объектива:	Стандартный 32°	**Серийный номер объектива:**	20314357	**Время:**	23:52:07

Примечания:
Дефектов не выявлено

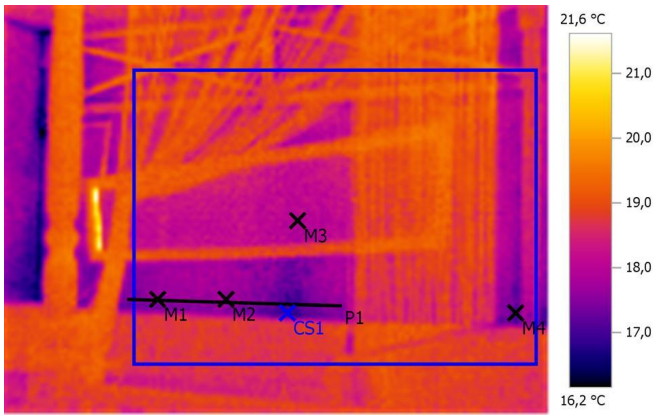
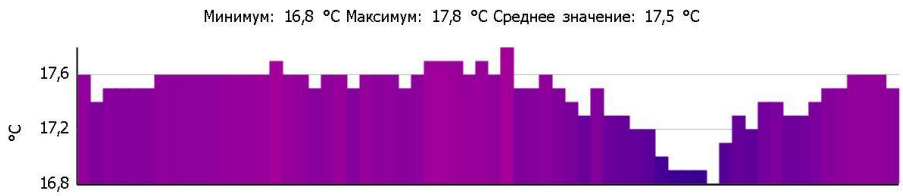
Файл:	IV_01464.BMT			**Дата:**	27.10.2014
Тип объектива:	Стандартный 32°	**Серийный номер объектива:**	20314357	**Время:**	23:52:35

Примечания:
Дефектов не выявлено

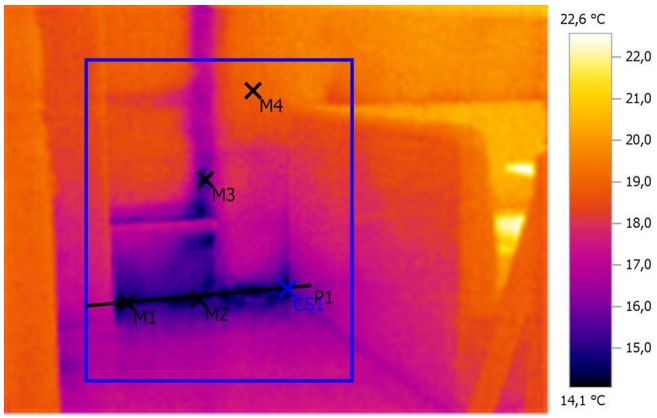
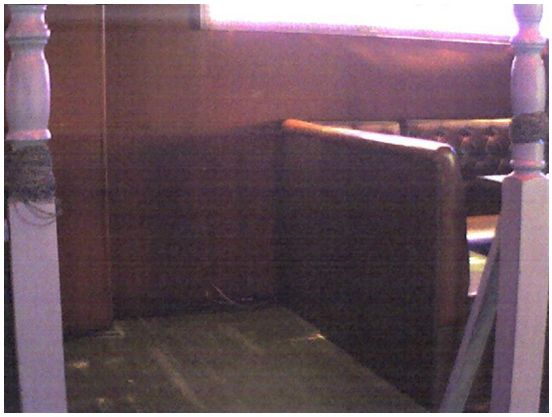
Файл:	IV_01466.BMT			**Дата:**	27.10.2014
Тип объектива:	Стандартный 32°	**Серийный номер объектива:**	20314357	**Время:**	23:52:55

Примечания:
Промерзание участка стены

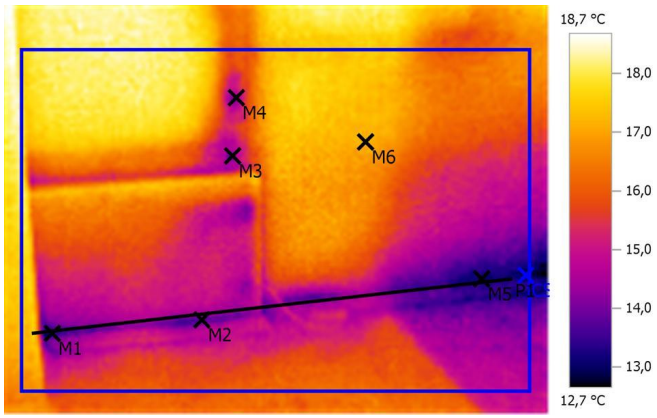
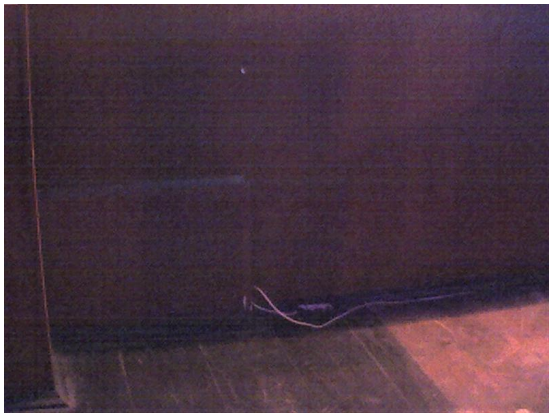
Файл:	IV_01467.BMT			**Дата:**	27.10.2014
Тип объектива:	Стандартный 32°	**Серийный номер объектива:**	20314357	**Время:**	23:53:33

Промерзание участка стены

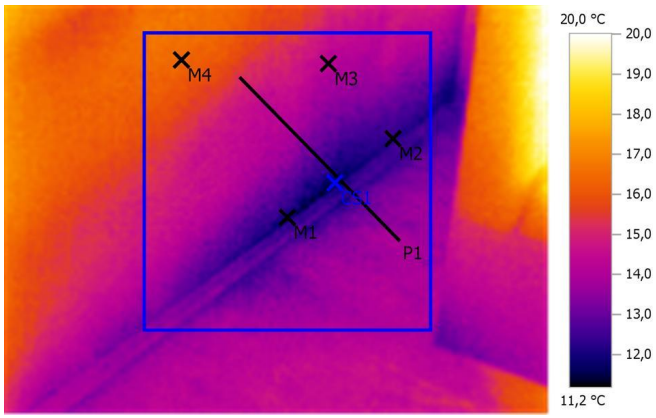
Файл:	IV_01468.BMT			**Дата:**	27.10.2014
Тип объектива:	Стандартный 32°	**Серийный номер объектива:**	20314357	**Время:**	23:53:52

Примечания:
Промерзание участка стены

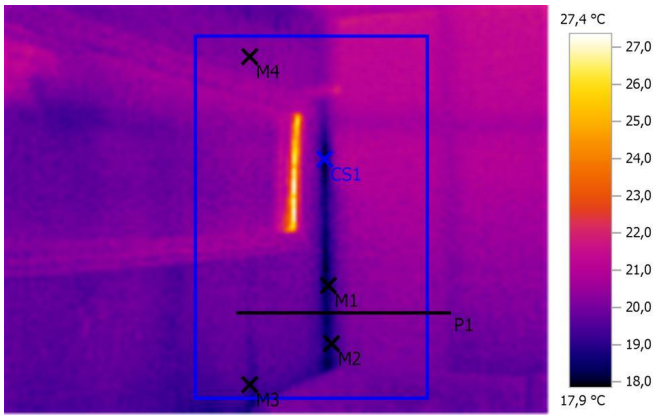
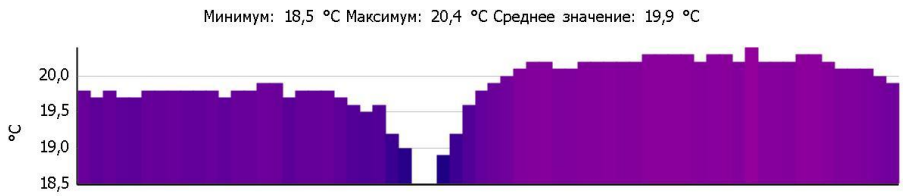
Файл:	IV_01469.BMT			**Дата:**	27.10.2014
Тип объектива:	Стандартный 32°	**Серийный номер объектива:**	20314357	**Время:**	23:54:48

Примечания:
Дефектов не выявлено

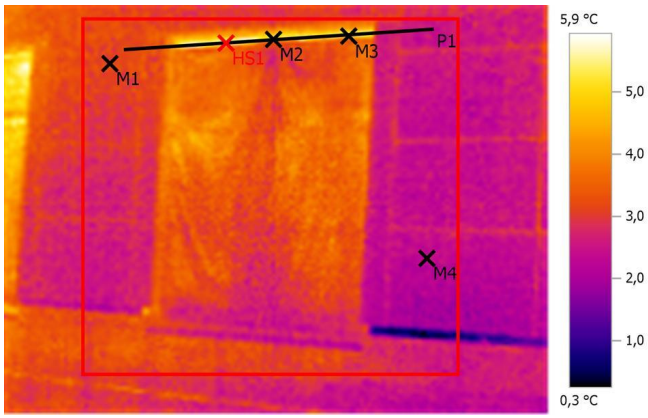
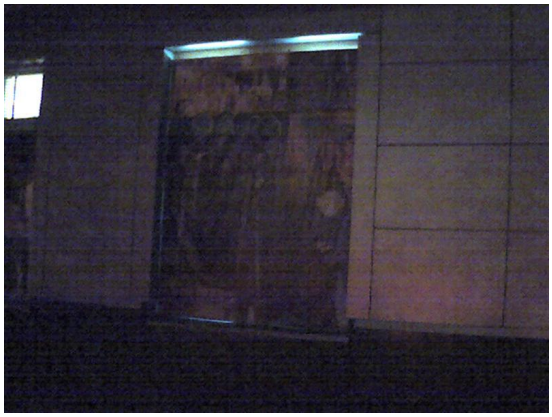
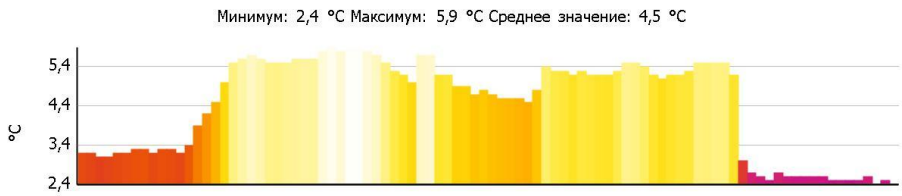
Файл:	IV_01473.BMT			**Дата:**	27.10.2014
Тип объектива:	Стандартный 32°	**Серийный номер объектива:**	20314357	**Время:**	23:56:25

Примечания:
Дефектов не выявлено

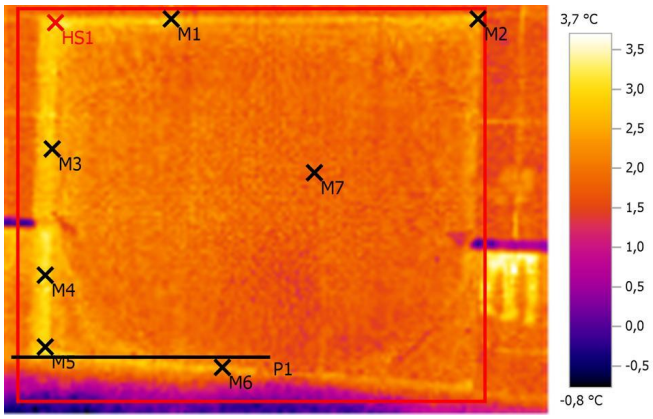
Файл:	IV_01475.BMT			**Дата:**	27.10.2014
Тип объектива:	Стандартный 32°	**Серийный номер объектива:**	20314357	**Время:**	23:57:27

Примечания:
Незначительные перепады температур

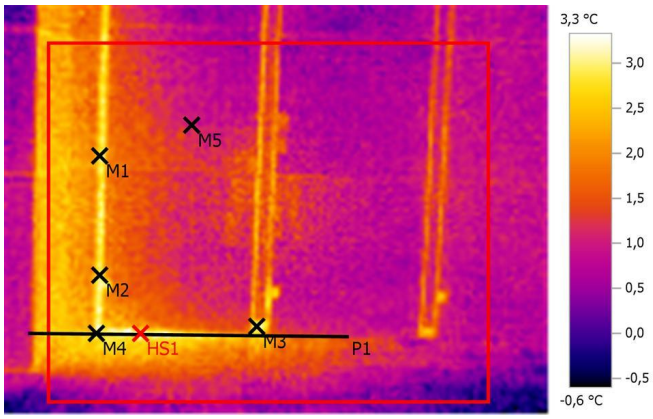
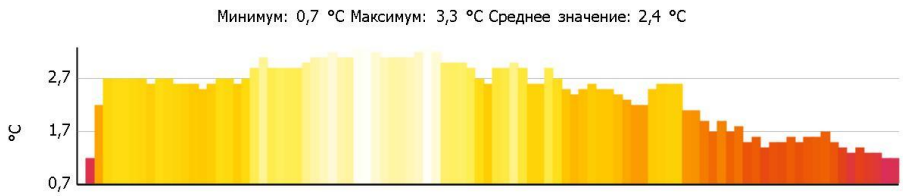
Файл:	IV_01476.BMT			**Дата:**	27.10.2014
Тип объектива:	Стандартный 32°	**Серийный номер объектива:**	20314357	**Время:**	23:58:17

Примечания:
Недостаточное утепление двери

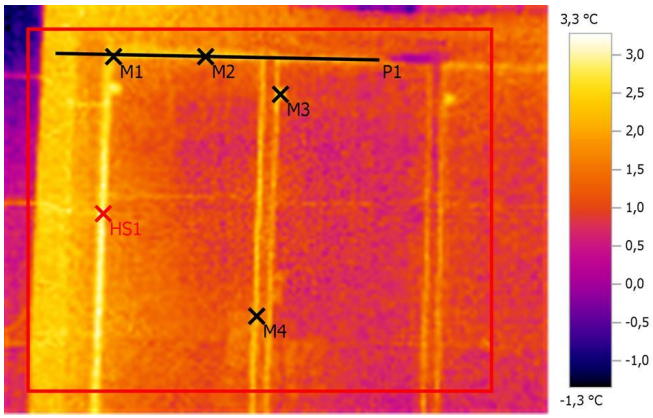
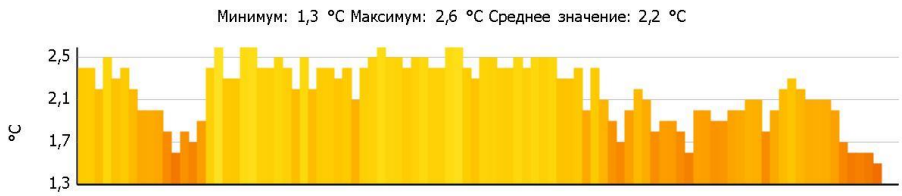
Файл:	IV_01477.BMT			**Дата:**	27.10.2014
Тип объектива:	Стандартный 32°	**Серийный номер объектива:**	20314357	**Время:**	23:58:21

Примечания:
Недостаточное утепление двери

Вывод:
На основании проведенного тепловизионного обследования можно сделать следующие выводы:
Необходимо утеплить дверной проема маленького зала, отремонтировать створку оконного блока или заменить уплотнитель. Устраненить засор или заменить выключатель отопительного прибора. Утеплить части стены между подвесными потолками и крышей. Дополнительно утеплить часть переднего фасада здания. Устранить утечки холода из холодильной камеры.

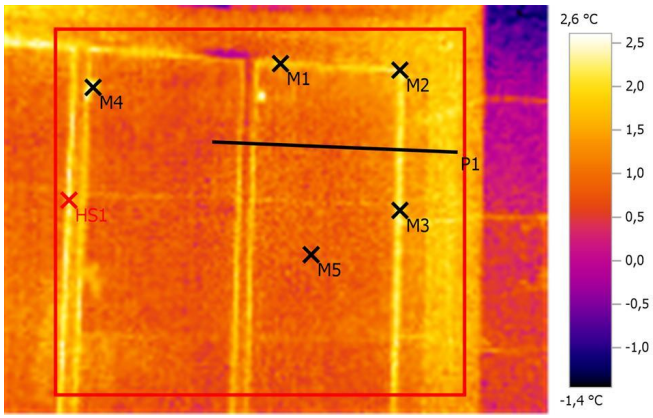
Файл:	IV_01478.BMT			**Дата:**	27.10.2014
Тип объектива:	Стандартный 32°	**Серийный номер объектива:**	20314357	**Время:**	23:58:26

Примечания:
Недостаточное утепление двери

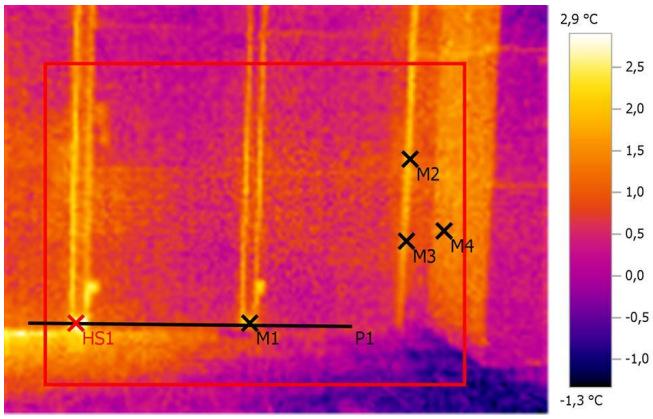
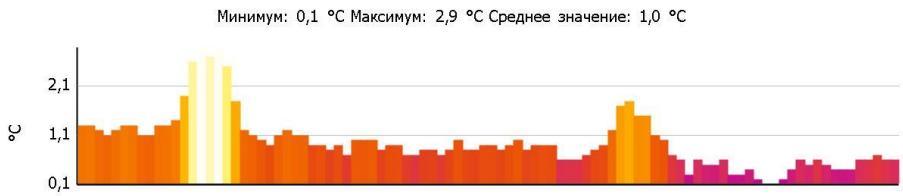
Файл:	IV_01479.BMT			**Дата:**	27.10.2014
Тип объектива:	Стандартный 32°	**Серийный номер объектива:**	20314357	**Время:**	23:58:29

Примечания:
Недостаточное утепление двери

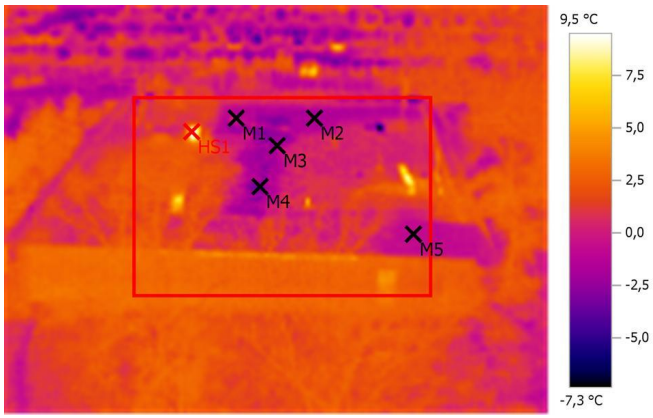
Файл:	IV_01482.BMT			**Дата:**	28.10.2014
Тип объектива:	Стандартный 32°	**Серийный номер объектива:**	20314357	**Время:**	0:06:01

Крыша. Дефектов не выявлено

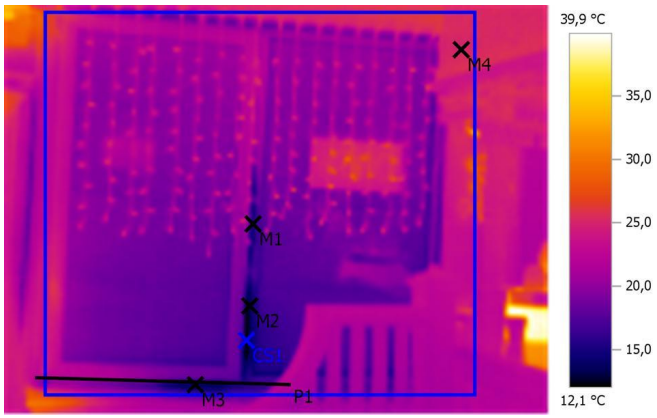
Файл:	IV_01483.BMT			**Дата:**	28.10.2014
Тип объектива:	Стандартный 32°	**Серийный номер объектива:**	20314357	**Время:**	0:09:26

Примечания:
Дефект уплотнения оконного блока

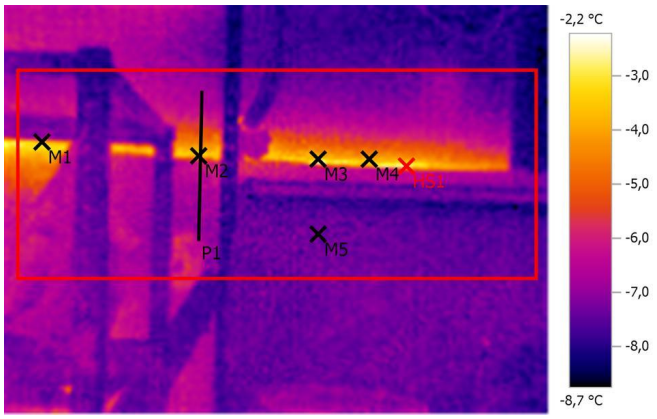
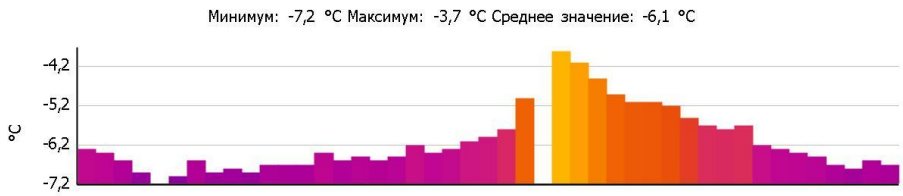
Файл:	IV_01486.BMT			**Дата:**	28.10.2014
Тип объектива:	Стандартный 32°	**Серийный номер объектива:**	20314357	**Время:**	0:11:57

Примечания:
Утечка холода из холодильной камеры через межпанельные стыки

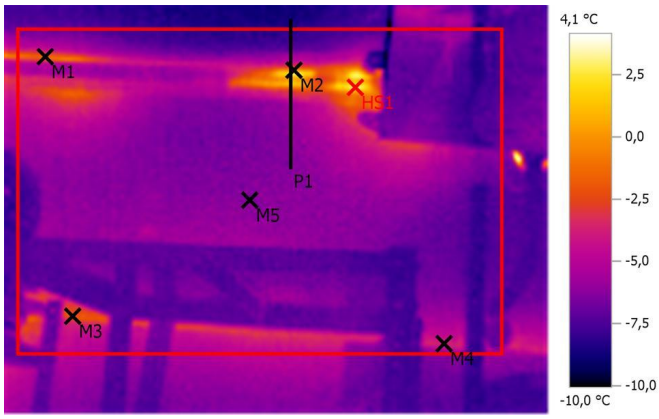
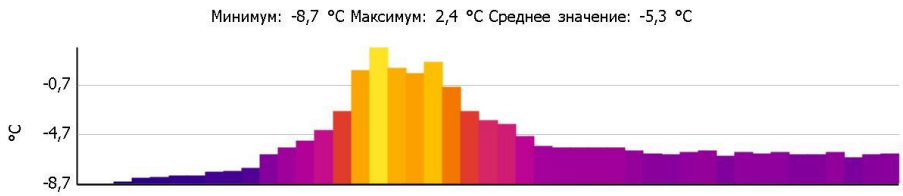
Файл:	IV_01487.BMT			**Дата:**	28.10.2014
Тип объектива:	Стандартный 32°	**Серийный номер объектива:**	20314357	**Время:**	0:12:06

Примечания:
Утечка холода из холодильной камеры через межпанельные стыки

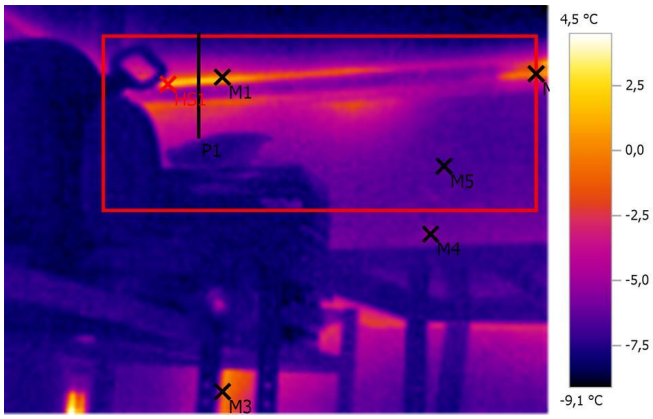
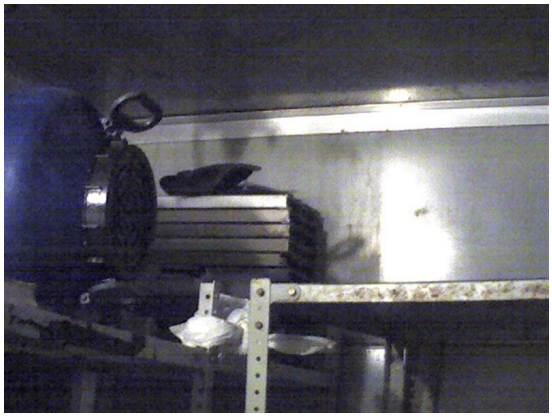
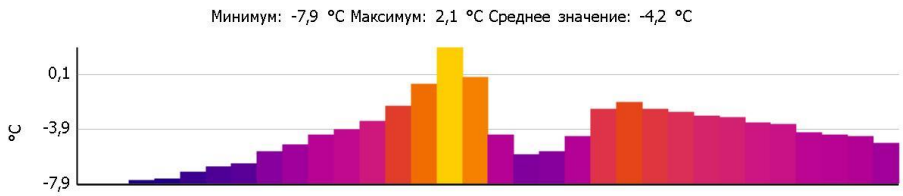
Файл:	IV_01488.BMT			**Дата:**	28.10.2014
Тип объектива:	Стандартный 32°	**Серийный номер объектива:**	20314357	**Время:**	0:12:10

Примечания:
Утечка холода из холодильной камеры через межпанельные стыки

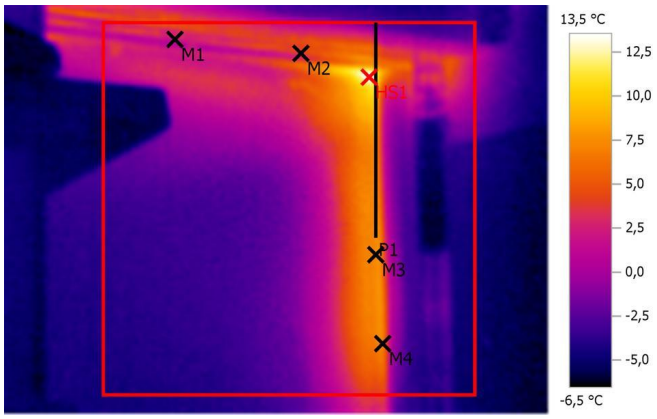
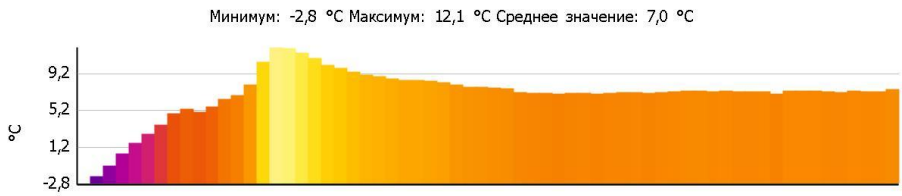
Файл:	IV_01489.BMT			**Дата:**	28.10.2014
Тип объектива:	Стандартный 32°	**Серийный номер объектива:**	20314357	**Время:**	0:12:35

Примечания:
Утечка холода из холодильной камеры через плохое уплотнение двери

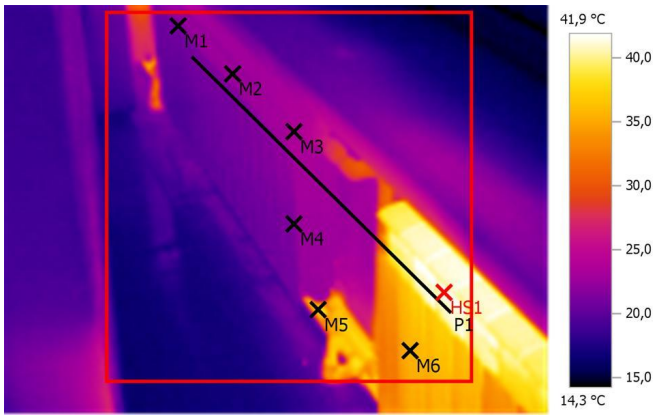
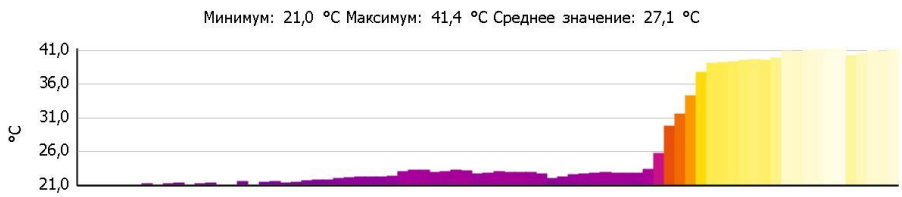
Файл:	IV_01492.BMT			**Дата:**	28.10.2014
Тип объектива:	Стандартный 32°	**Серийный номер объектива:**	20314357	**Время:**	0:14:36

Примечания:
Нерабочий отопительный прибор

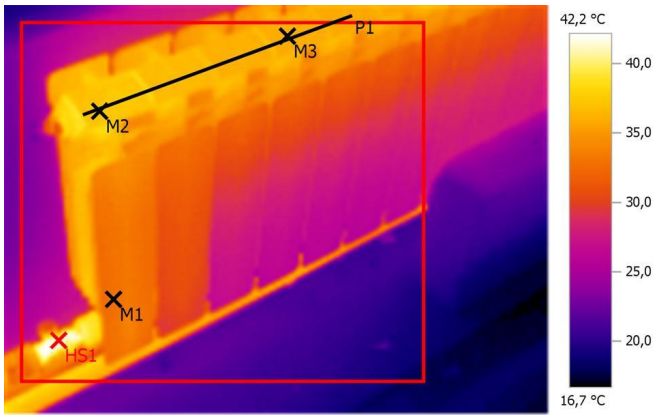
Файл:	IV_01493.BMT			**Дата:**	28.10.2014
Тип объектива:	Стандартный 32°	**Серийный номер объектива:**	20314357	**Время:**	0:16:06

Примечания:
Отопительный прибор

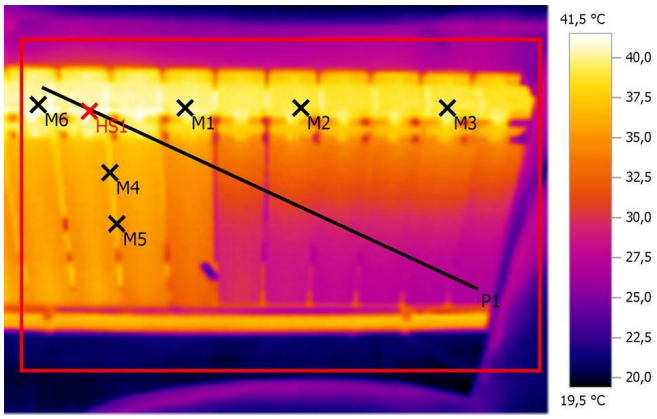
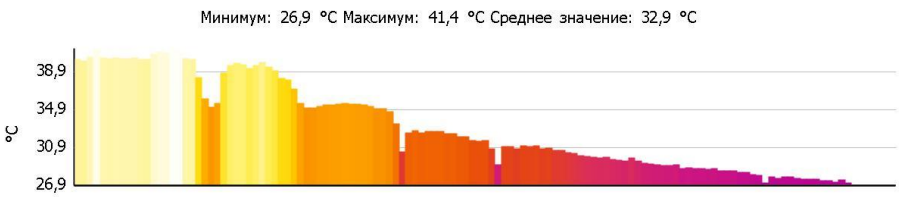
Файл:	IV_01494.BMT			**Дата:**	28.10.2014
Тип объектива:	Стандартный 32°	**Серийный номер объектива:**	20314357	**Время:**	0:16:59

Примечания:
Отопительный прибор
